Avtryck med 2 Komponentsmaterial

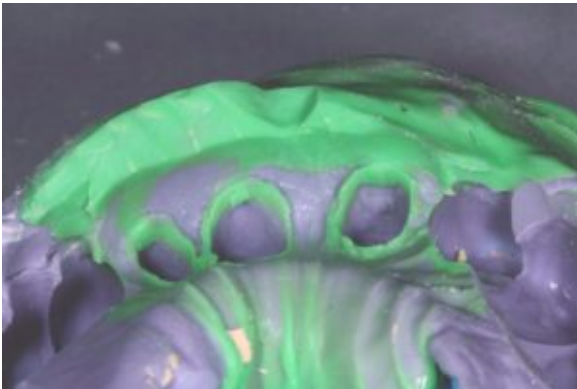
En vanlig felkälla med 2 komponentsavtryck är att materialen inte integrerar sig tillsammans och blir ett homogent avtryck.

Så titta i ditt avtryck och se om du har den här typen av stepp.

Se även bilden på vad det gör med arbetsmodellen. Det här är en tydlig felkälla då vi som tekniker måste radera på preppen.

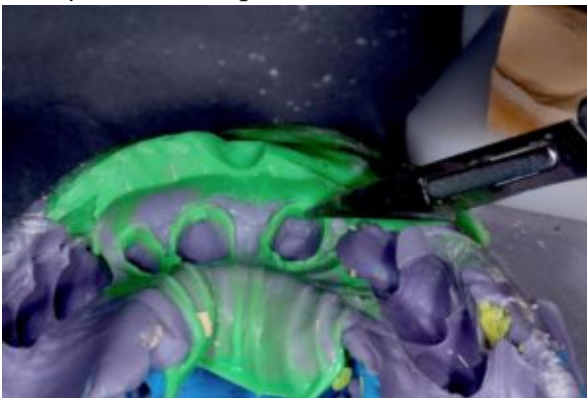
Avtryck med släp

Här förtydligar jag problemet

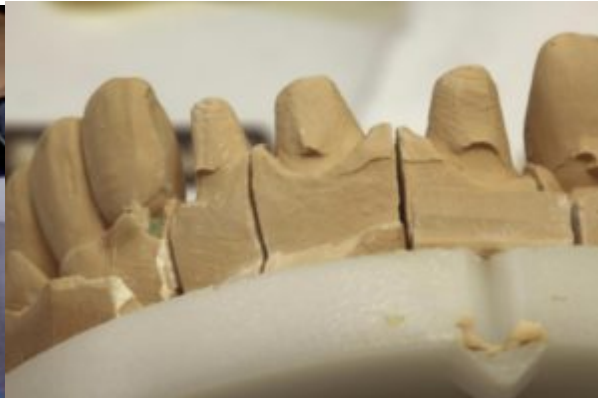
Så här blir modellen
